Indeklimarapport

Carit Etlarsvej 14-16

UNDERSØGELSE FOR SKIMMELSVAMP - Carit Etlars vej 14-16

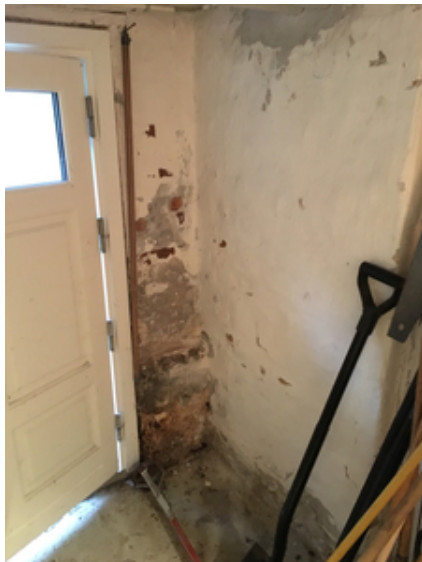
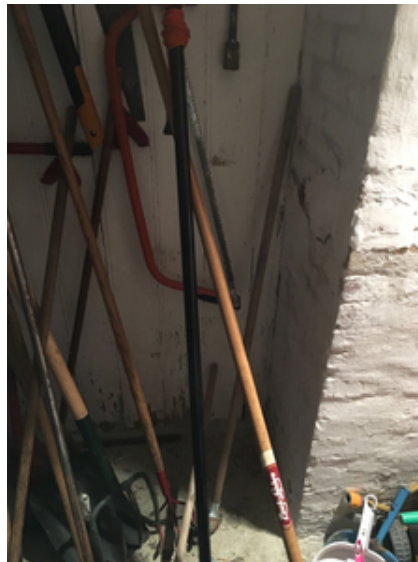
Redskabsrum

Der kunne ved besigtigelsen konstatere flere steder på ydervægge hvor der var forhøjede fugtniveauer
Samt på indervæggene op til ca. 40cm. Over gulvet.

I de berørte områder kunne der på ydervæggene måles på mod 140 digitale enheder under terræn. Dette er normalt langt over det tilladte niveau.

Forhøjede fugt i bunde af træskillevægge samt ydervægge under terræn

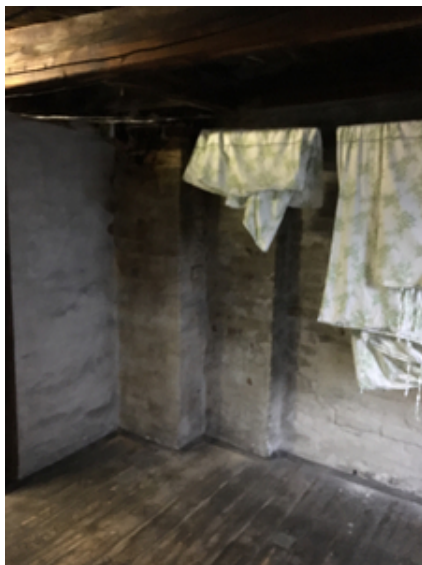
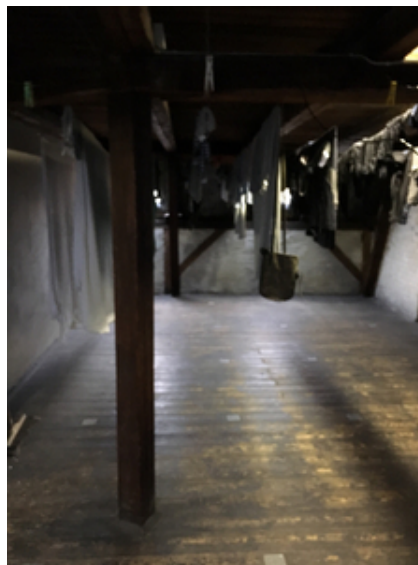
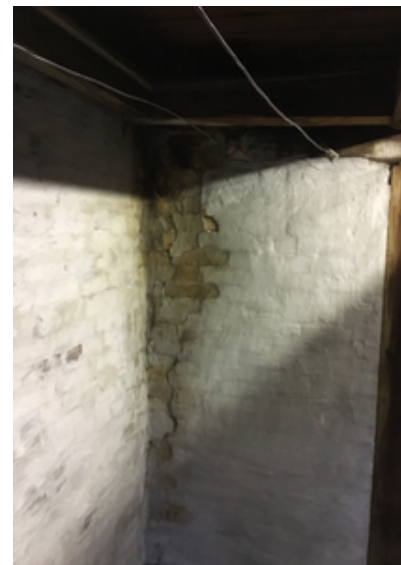
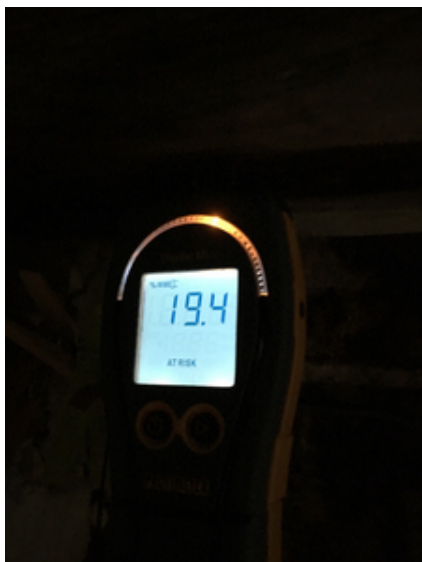
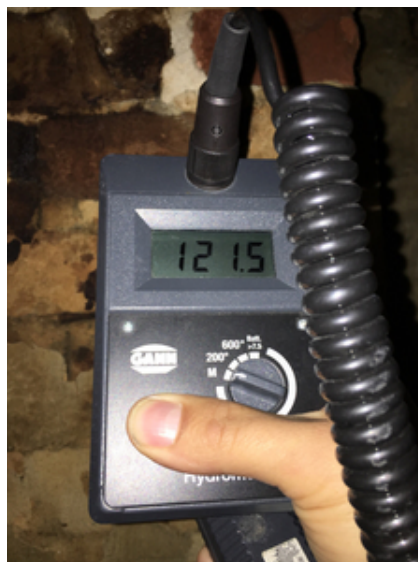
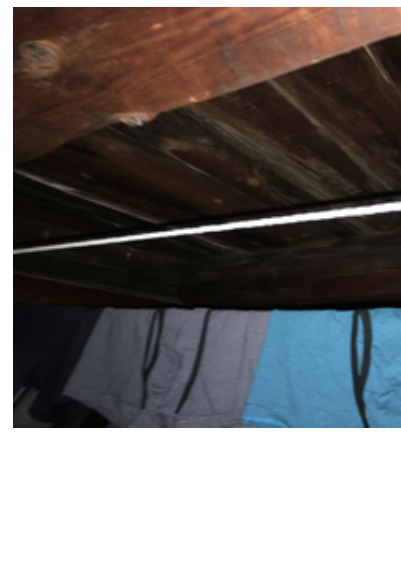
Loftrum. 14-16

Der kunne dog konstateres at der i begge loftrum var begyndende svampeangreb af noget der kunne tyde på trænedbrydende svamp.

Der kunne omkring brandkarm og skorstenene ses tydelig opfugtning af både murværk og trækonstruktionen. Hvilket kan have sammenhængene årsagen til svampeangrebet.

Der kunne måles forhøjede fugtniveauer i tagbrædder og spær i tagkonstruktionen tættest mod brandkarmene

Det er min vurdering at områderne med begyndende svampeangreb og opfugtning af tagbrædder og spær er en kombination af at man hænger vådt tøj op, og en evt utæthed på taget ved inddækningen omkring skorstenen og brandkarmen.

På loftrummene vil jeg anbefalde at man kontakter jeres forsikringselskab og for takseret skaderne omkring tagkonstruktionen, da det fremtræder med svampeligende tilstande på flere områder.

Jeg vil ligeledes anbefalde at man for eftergået taget og inddækninger omkring brandkarm og skorstenene.

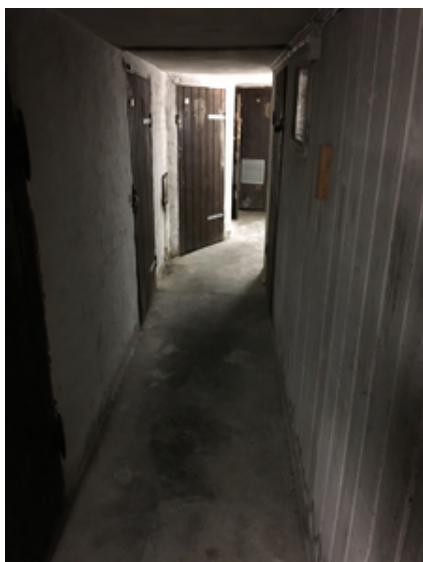
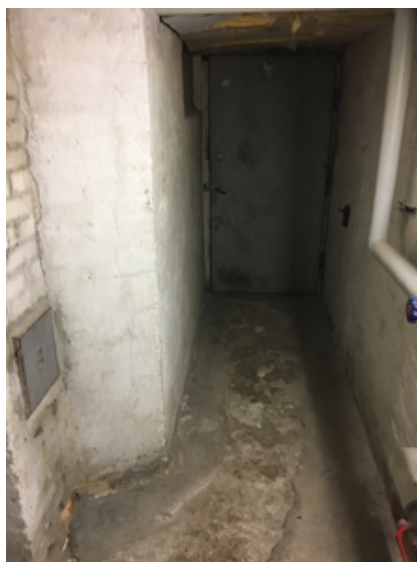
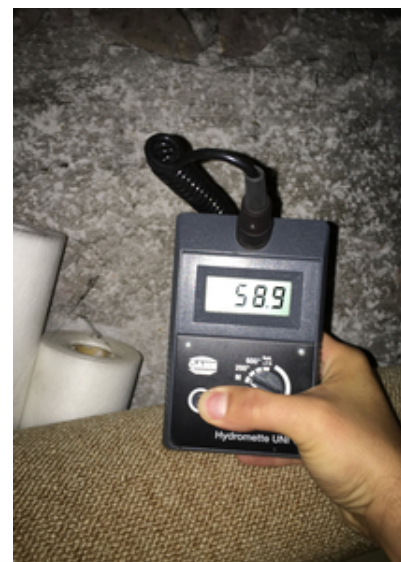
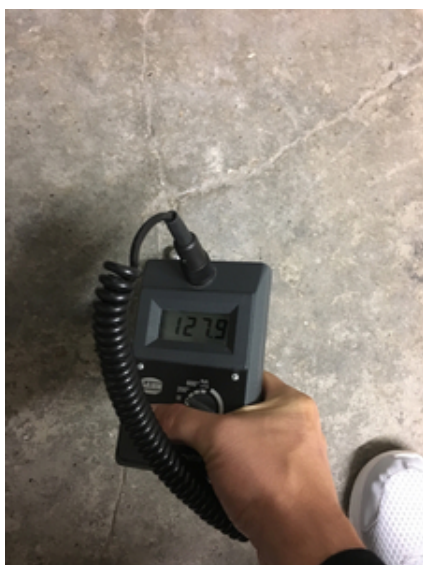
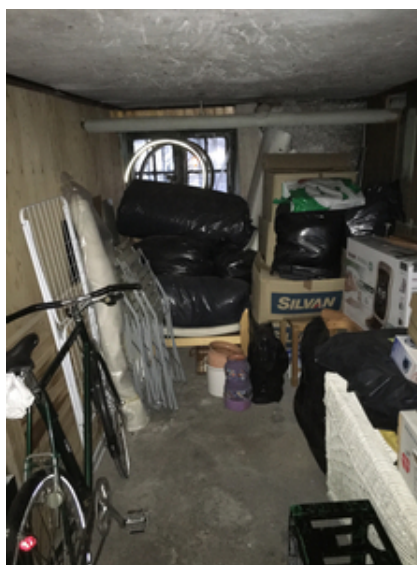
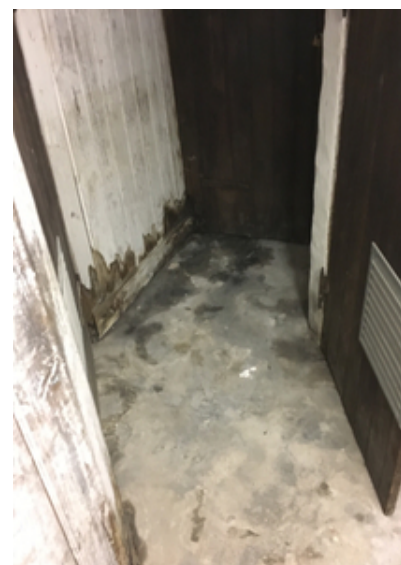
Kælderrum 14-16

Generelt forhøjede fugtniveauer i ydervægge samt på gulv, hvilket er forventeligt. Der er ikke konstateret skimmelsvamp i kælderen.

I kælderen er det vigtigt at man sørger for at klodse ens "ting og sager" op så de ikke har forbindelse med gulvet som er fugtigt af opstigende grundfugt.

Ligeledes gælder det for væggene hvor der skal holdes en minimumsafstand til ydervæggene på 10-15cm.
