Svampeundersøgelse

27631-1

**AB Carit Etlars vej 14-16,
Carit Etlarsvej 14-16,
1814 Frederiksberg C**

Svampeundersøgelse - Carit Etlarsvej 14-16, 1814 Frederiksberg C

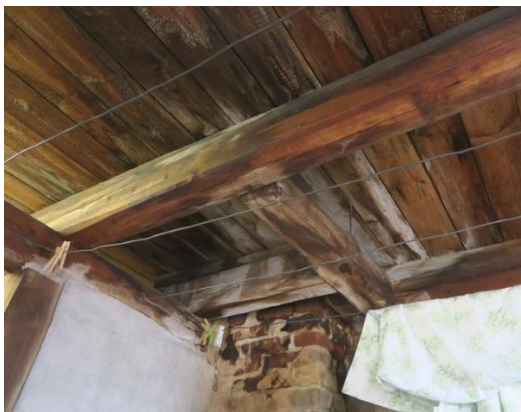
I området omkring skorstenen er der hvide misfarvninger og belægninger på overfladen af tagbrædderne.

Tagbrædderne og spærene er undersøgt, der er ikke konstateret nedbrydninger af trækonstruktionen.

Træfugtigheden i tagbrædderne er målt til mellem 14-16%.

Foto 2, hvid belægning på tagbrædderne ved skorstenen. Foto 3, hvide pletter på tagbrædderne.

Den hvide belægning kan være en kombination af salte og vækst af skimmelsvamp.

Årsagen til disse misfarvninger har formentlig været fugtpåvirkning ved utætheder omkring skorstenene i den tidligere tagbelægning. Det blev oplyst, at der er en nyere tagbelægning på bygningen, ca. 10-15 år gammel.

Ved vores besigtigelse, er der registeret misfarvninger på overfladen af tagbrædderne, som er vækst af skimmelsvamp, som prøve P.1 viser.
